100 資源班建物安全改善工程成果照片

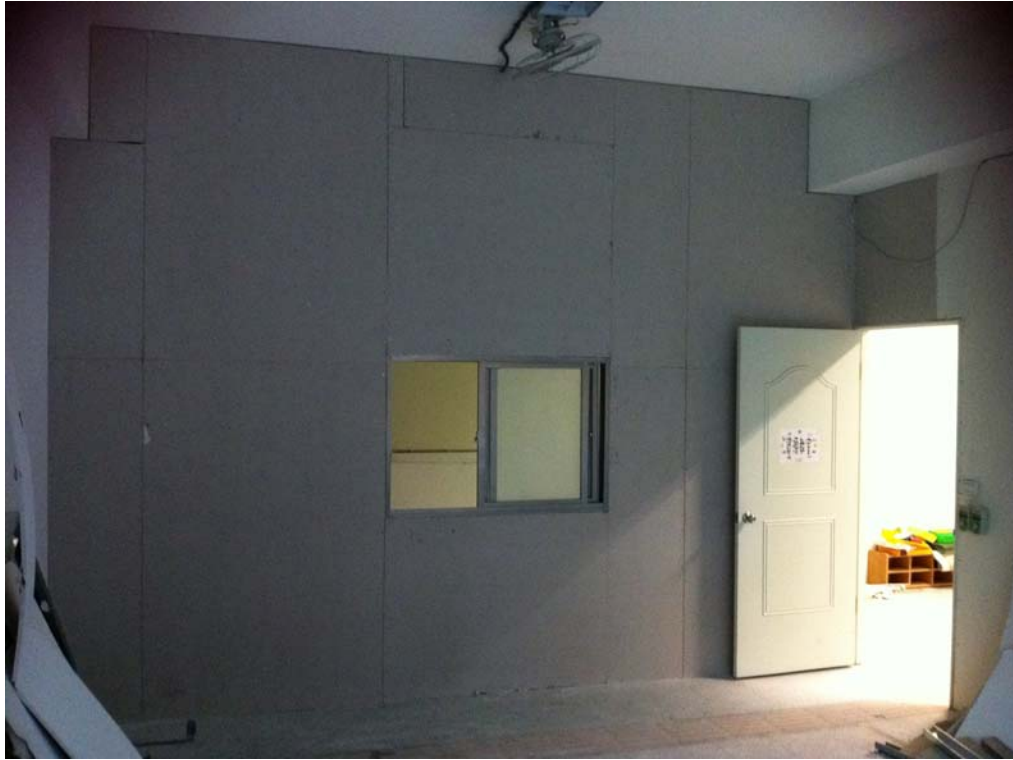
照片說明：教室內牆面。

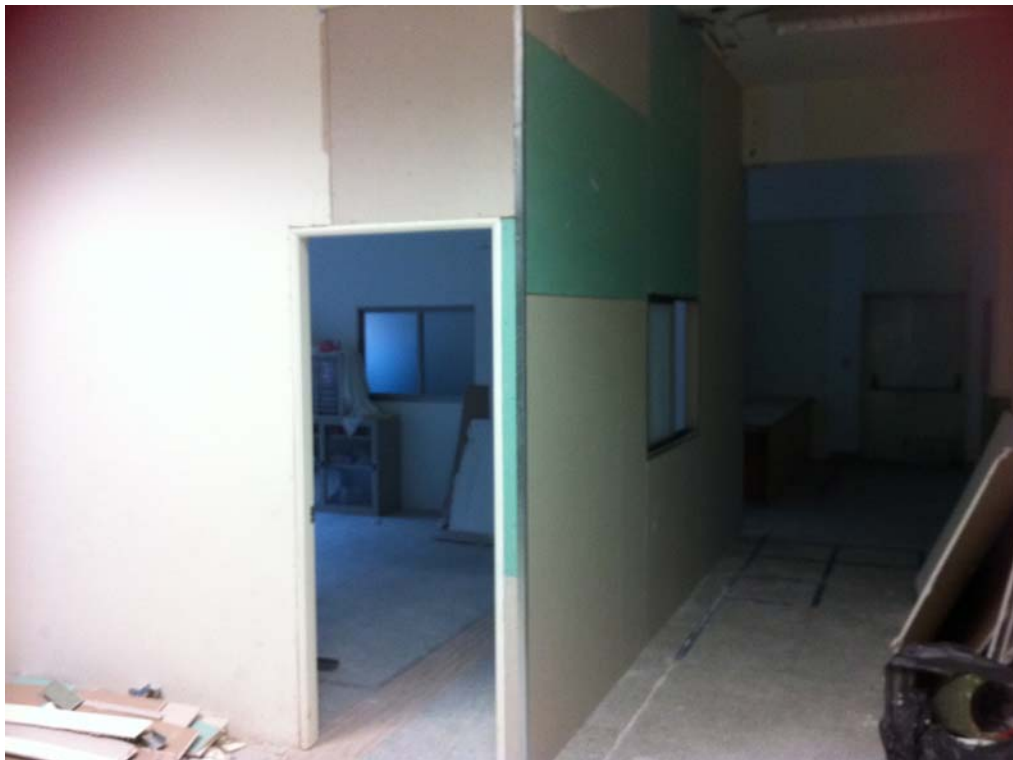
照片說明：教室外牆面。

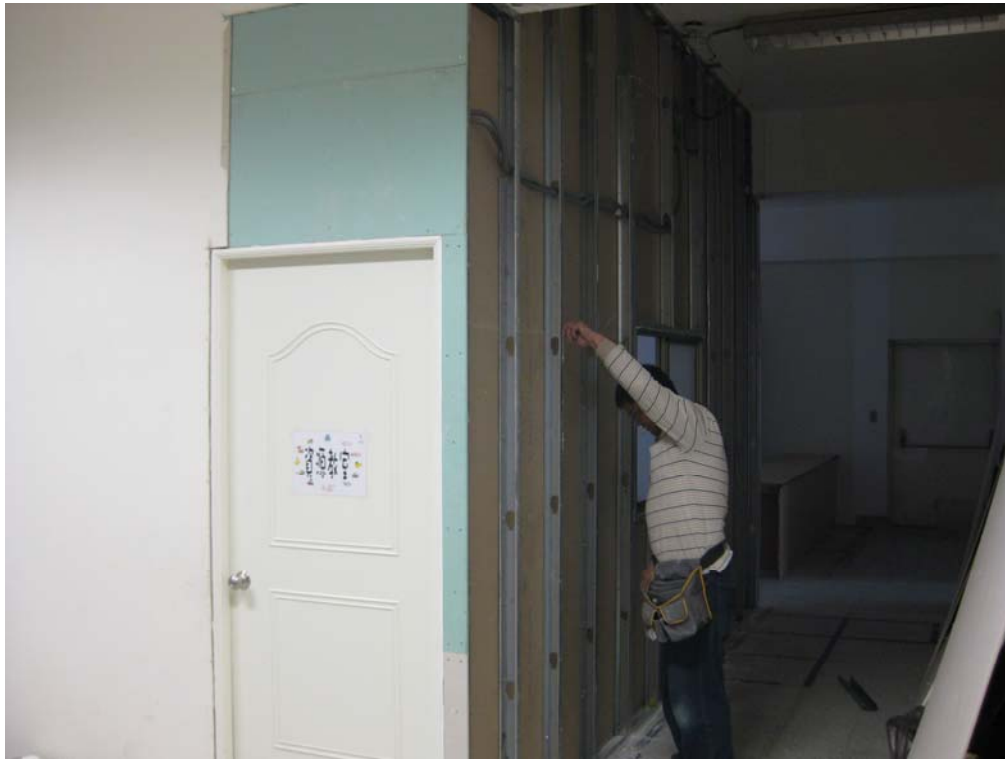
照片說明：拆除距離不合格之牆面及鋼架。

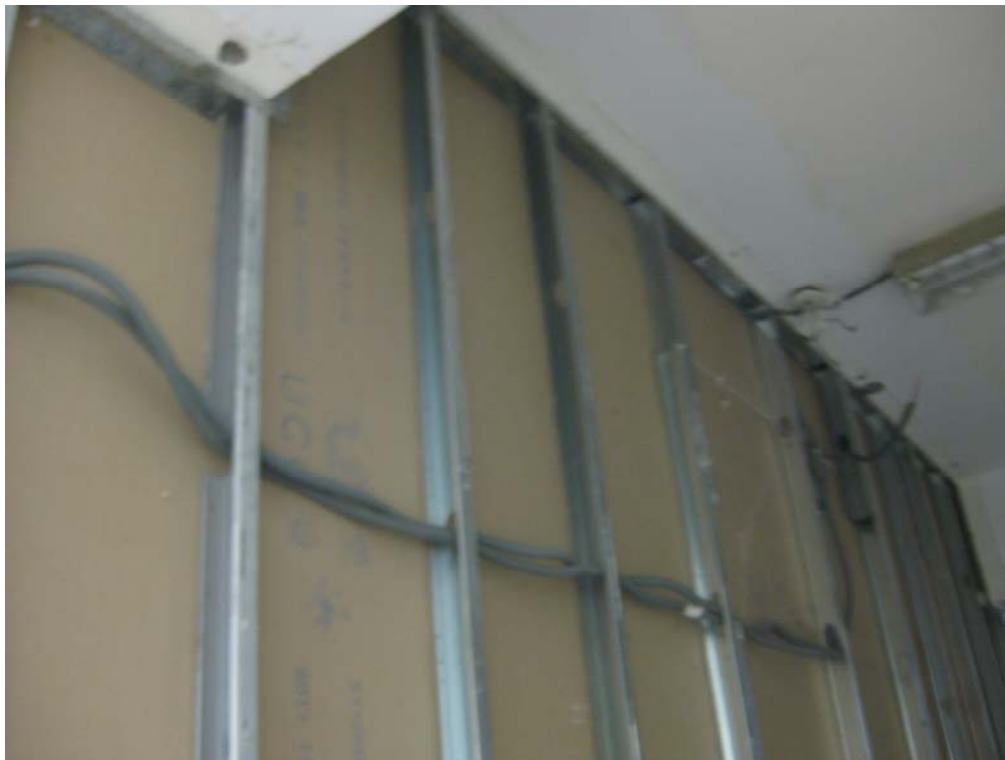
照片說明：拆除距離不合格之牆面及鋼架。

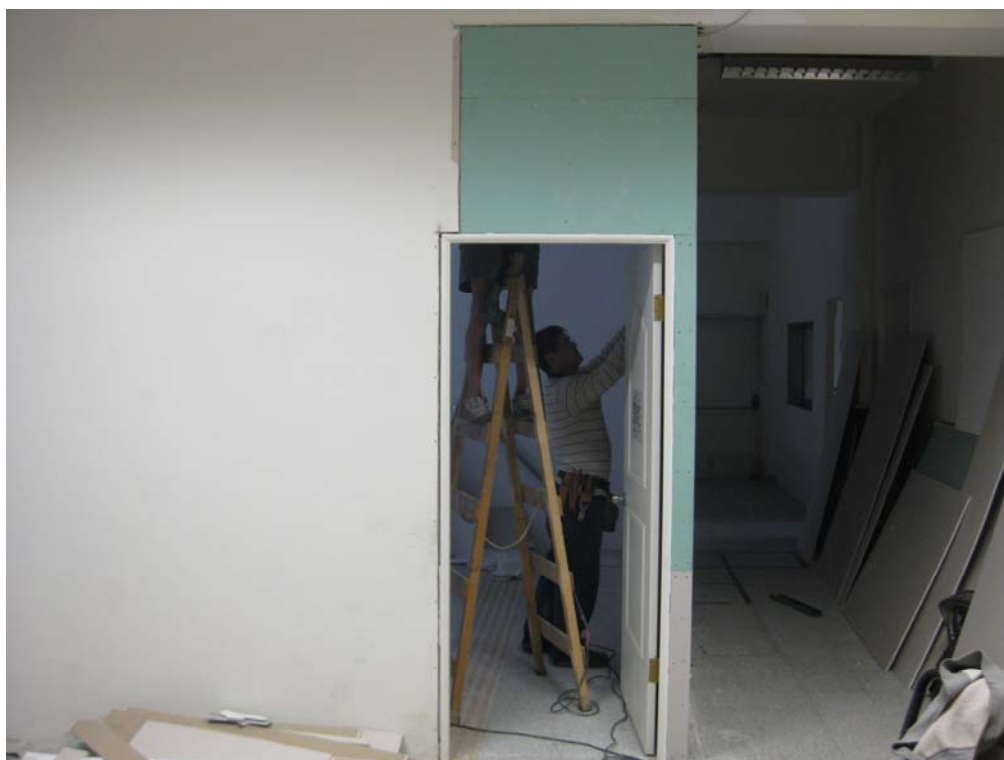
照片說明：拆除距離不合格之牆面及鋼架。

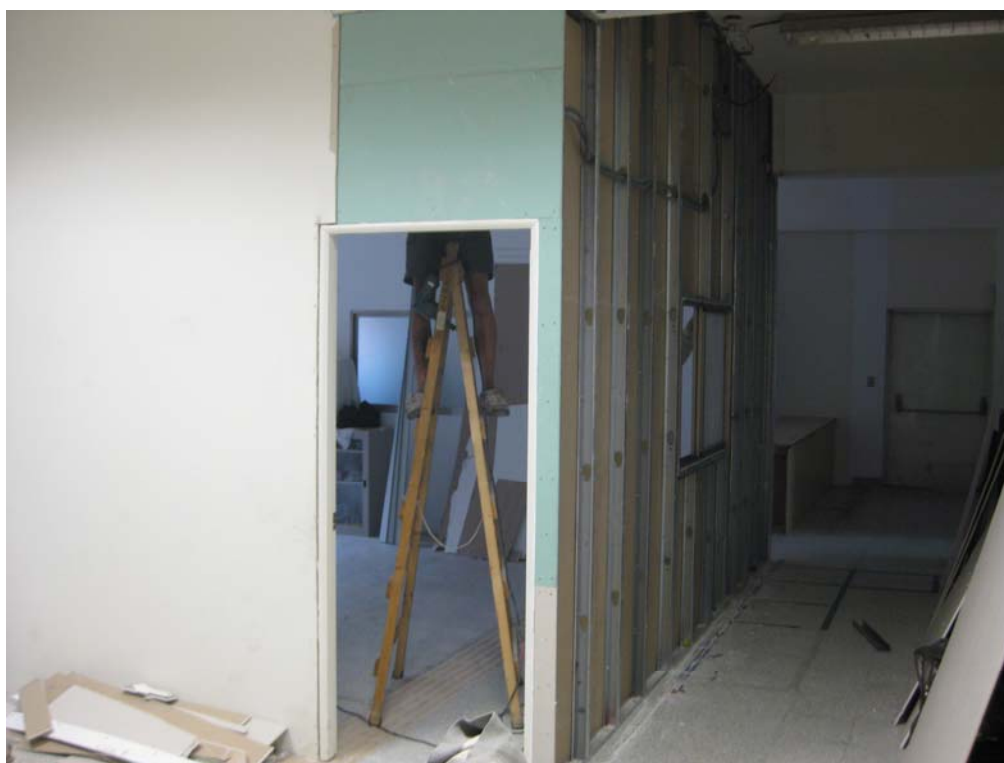
照片說明：拆除距離不合格之牆面及鋼架。

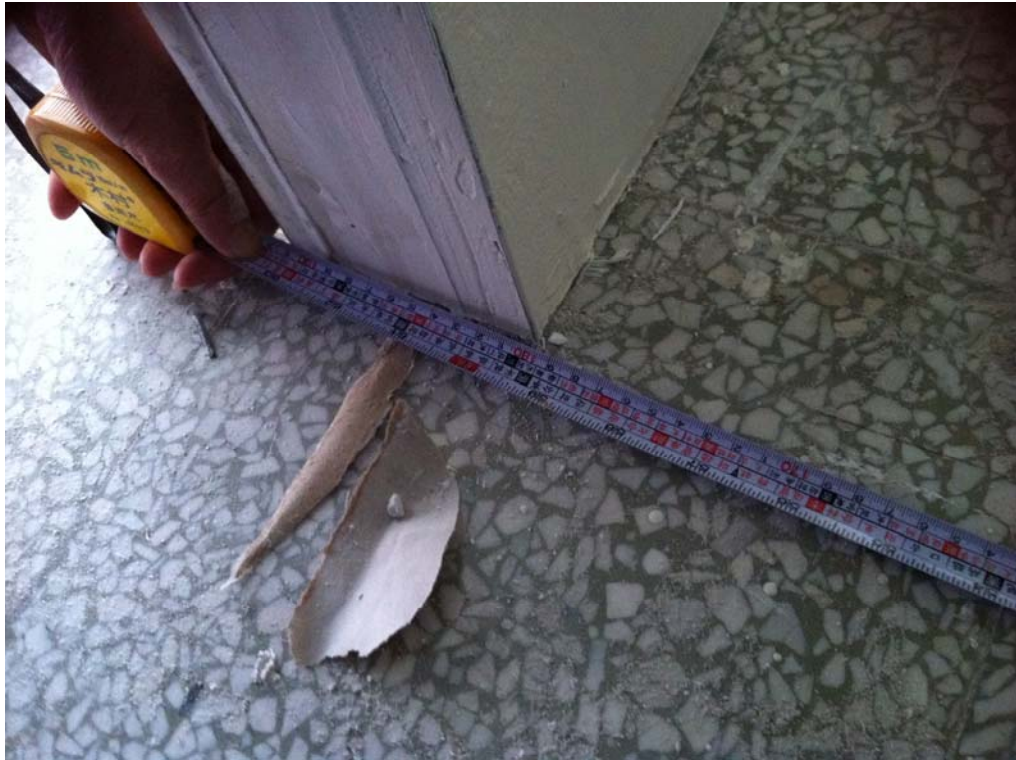
照片說明：走廊標準距離 1.8 米。

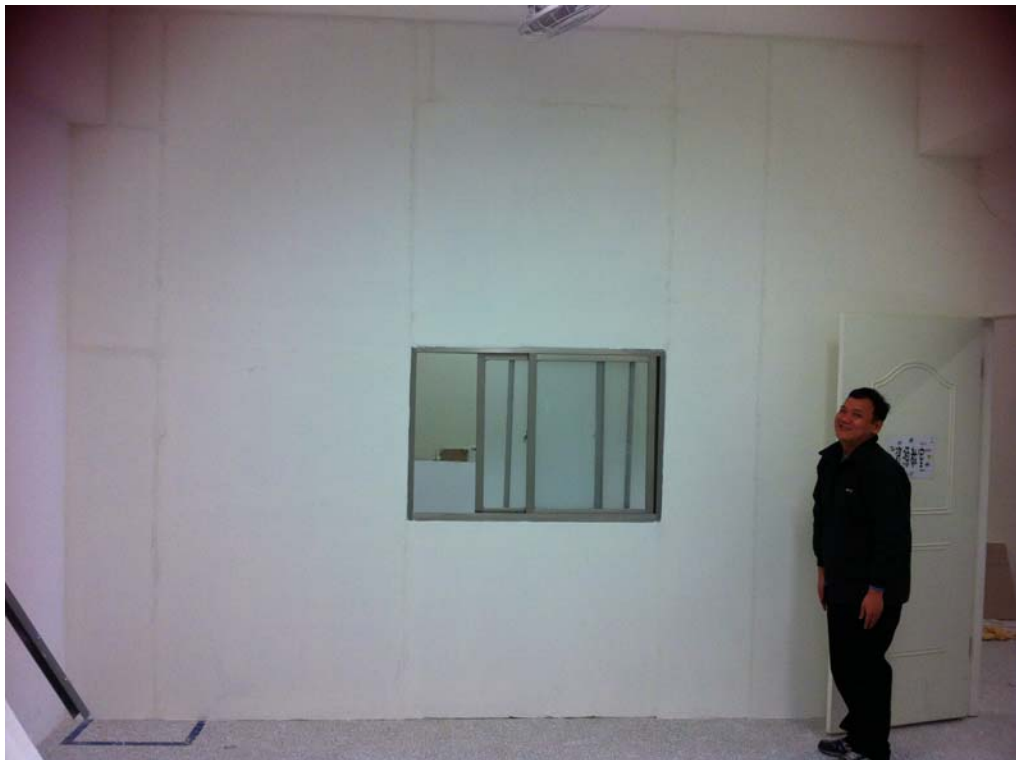
照片說明：教室內牆面。

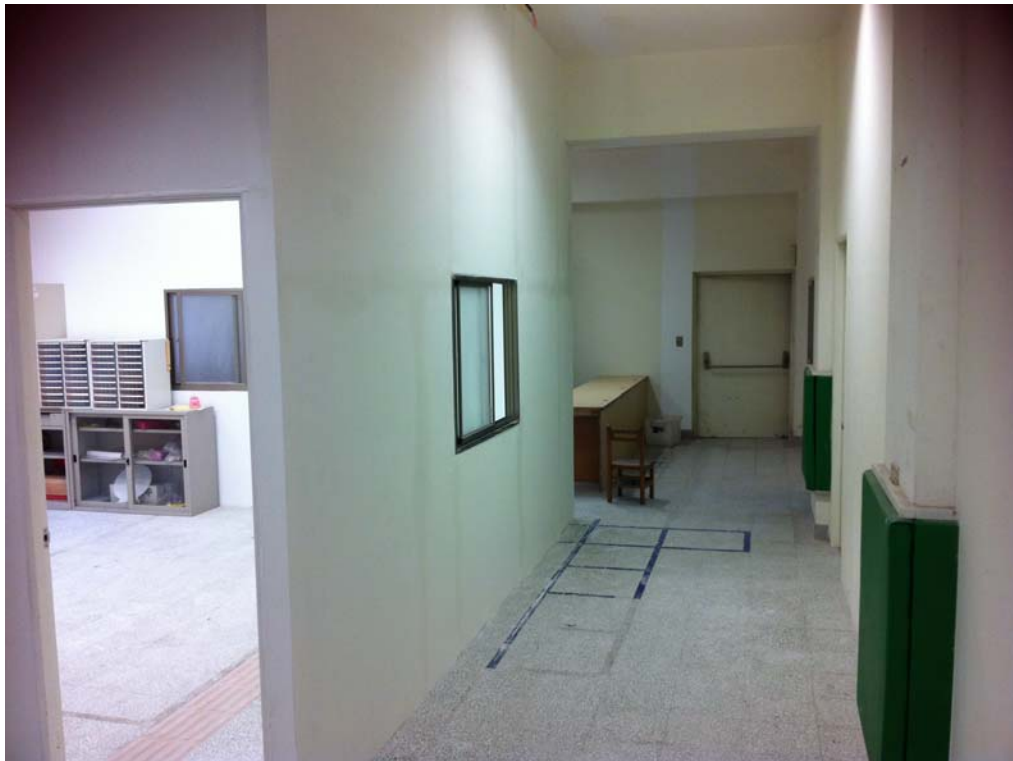
照片說明：教室外牆面。

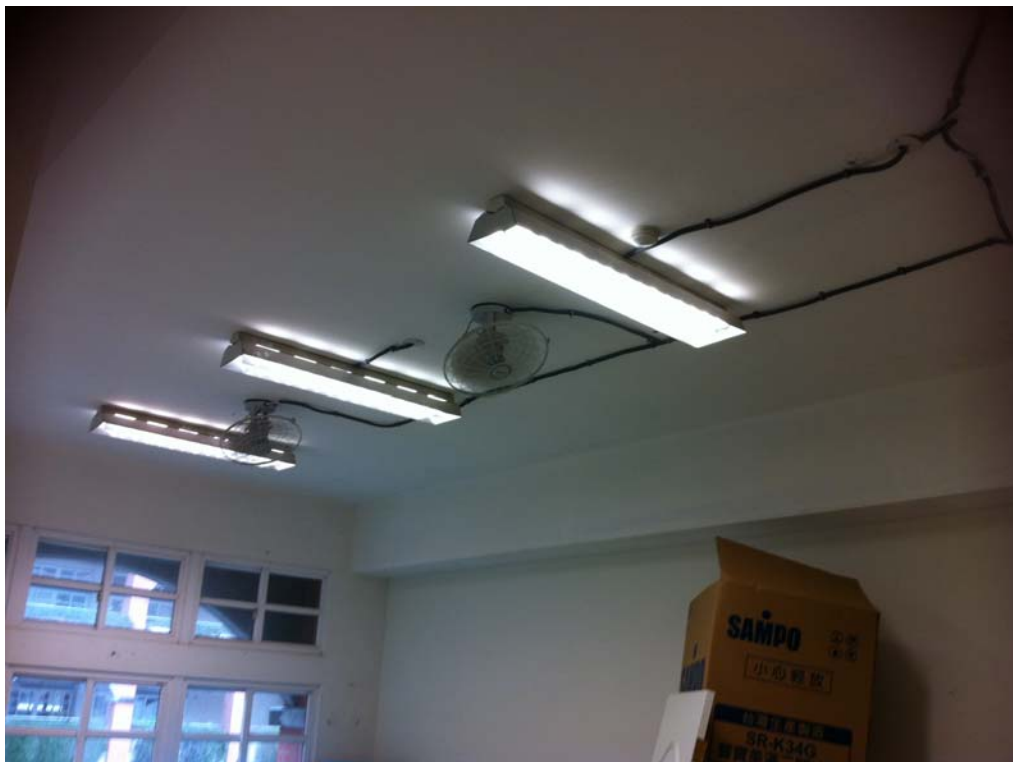
照片說明：電燈及電風扇復原。

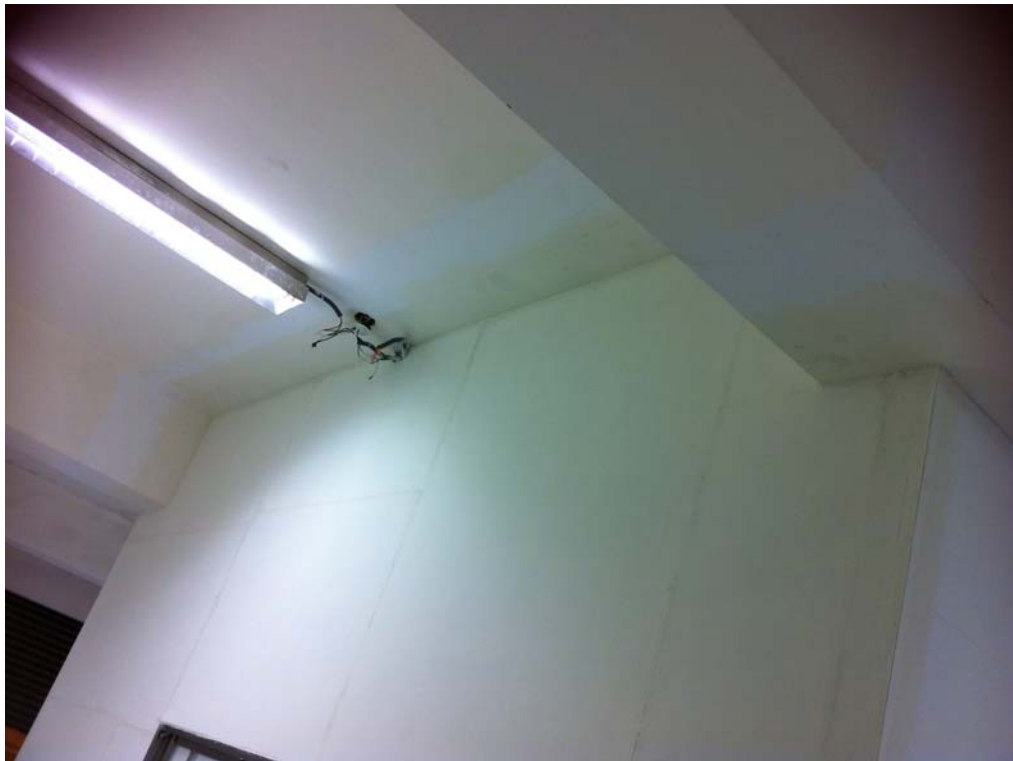
照片說明：電燈及天花板復原。

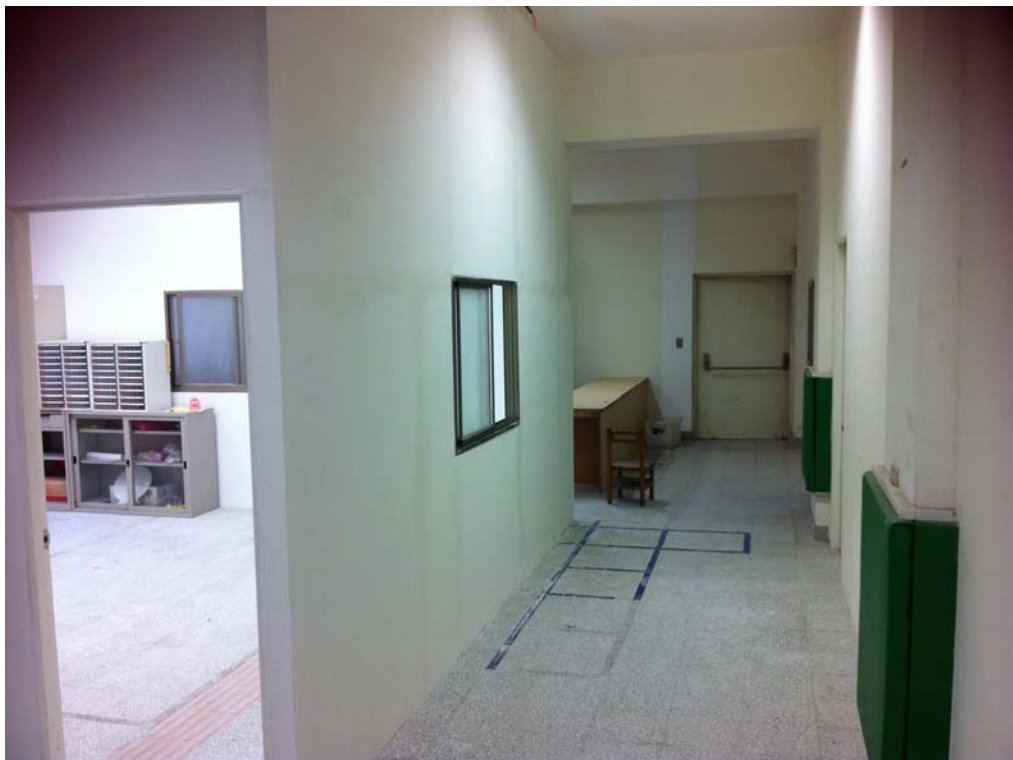
照片說明：教室及環境復原。
